Stichwort

Fehlende Bauteile am Möller-Kessel

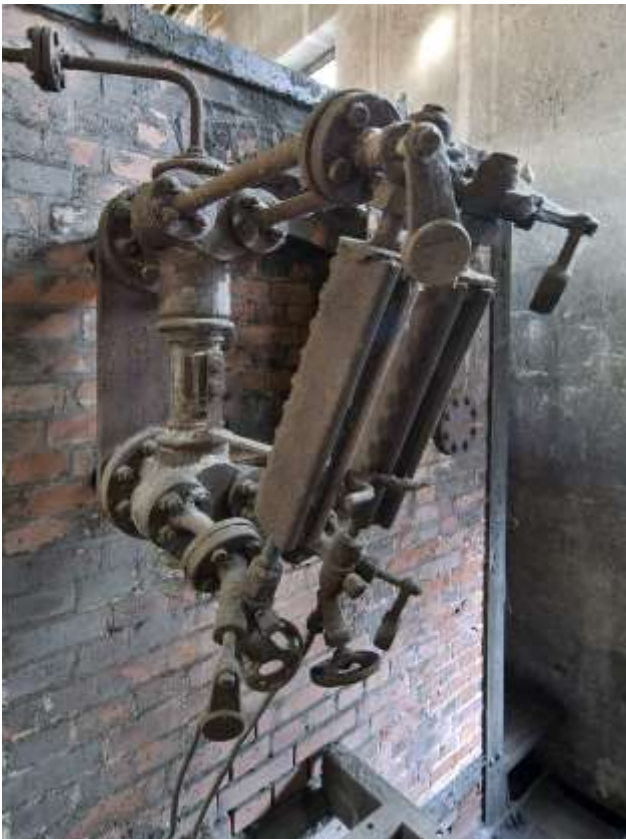
Der Vorschrift entsprechend muss der (Haupt-) Wasserstand nach dem Prinzip der kommunizierenden Röhren an der Obertrommel montiert sein. Dies ist die zuverlässigste Anzeigemethode. Der Wasserstand an der Obertrommel ist aus Sicherheitsgründen doppelt vorhanden. Solange beide Instrumente identisch anzeigen, funktionieren sie störungsfrei. Zeigen sie jedoch unterschiedlich an, ist eines von beiden nicht in Ordnung, z. B. könnte eine Verstopfung durch Ablagerungen vorliegen. Nach Öffnen einer Verschraubung kann jeder Kanal mit einer Ahle durchstoßen und durchgängig gemacht werden.

Doppelwasserstand
Obertrommel (oben),

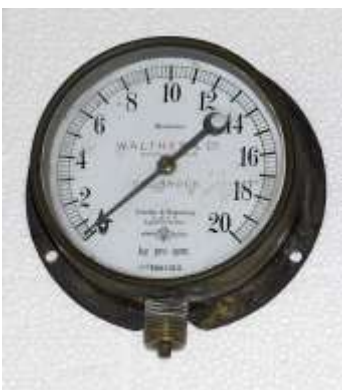
So wurde es sinnvoll, einen „sekundären“ Fernwasserstand mit Manometer in seinem Blickfeld zu installieren, wo die Werte leichter ablesbar sind. Maßgeblich sind jedoch im Zweifel immer die an der Obertrommel montierten Anzeigen.

Manometer und
Fernwasserstand,
baugleich in
Hattersheim (r.)

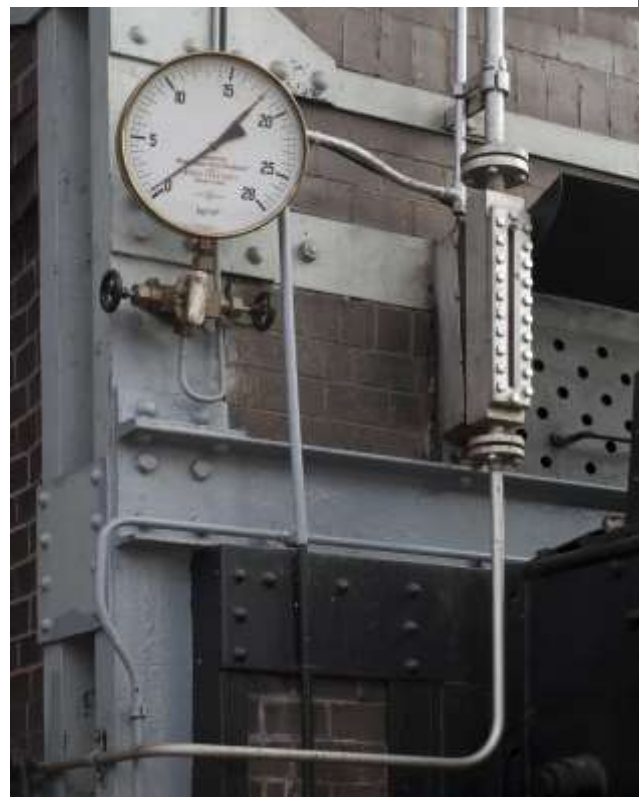
Kesselmanometer, muss
1,5-faches des Betriebs-
drucks anzeigen (!)
